GYARMATI ANDRÁS

A SZOMBATHELYI SZÉKESEGYHÁZI FALKÉPEK ÚJABB RESTAURÁLÁSAINAK ÁTTEKINTŐ TÖRTÉNETE

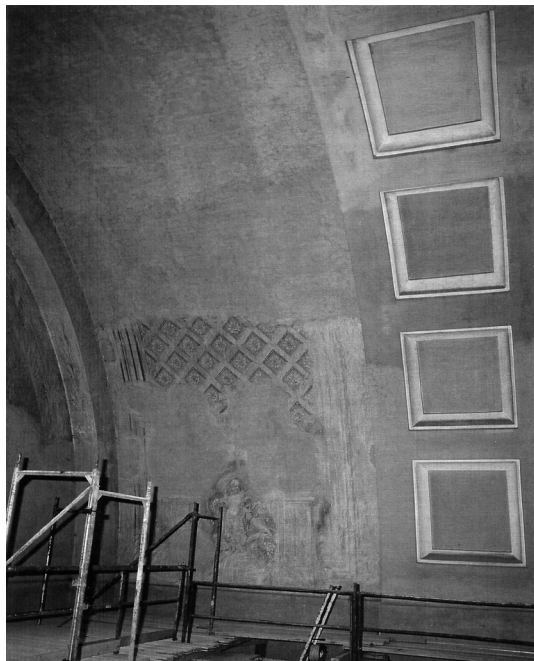
1. kép: A Szent Márton-kápolna dongaboltozatán lévő töredékes kifestés, amelyet tévesen neobarokk festésként írt le Deák Klára, holott eredeti barokk volt, 2000–2001 (Fotó: Nemessányi Klára)

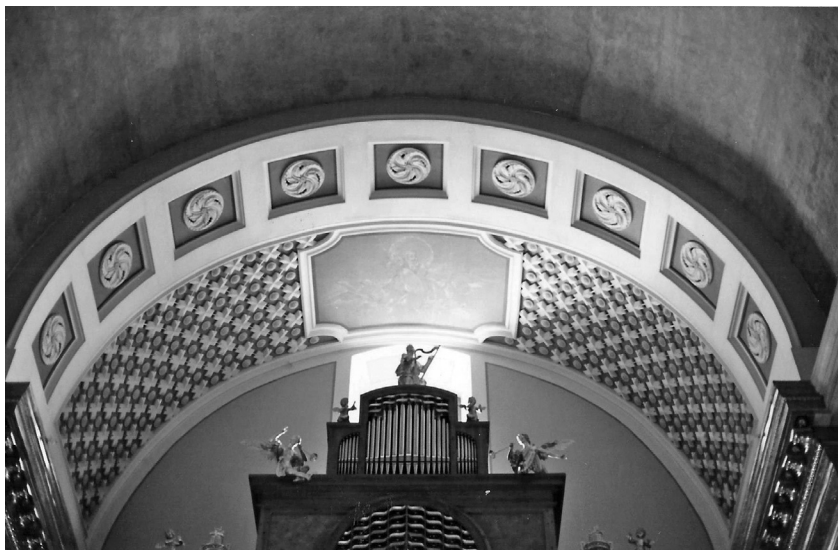
2. kép: A karzat látványa a Deák Klára-féle helyreállítás után, sosem létezett állapot, a beázásnak tartott grisaille-pannóval, 2001 (Fotó: Nemessányi Klára)

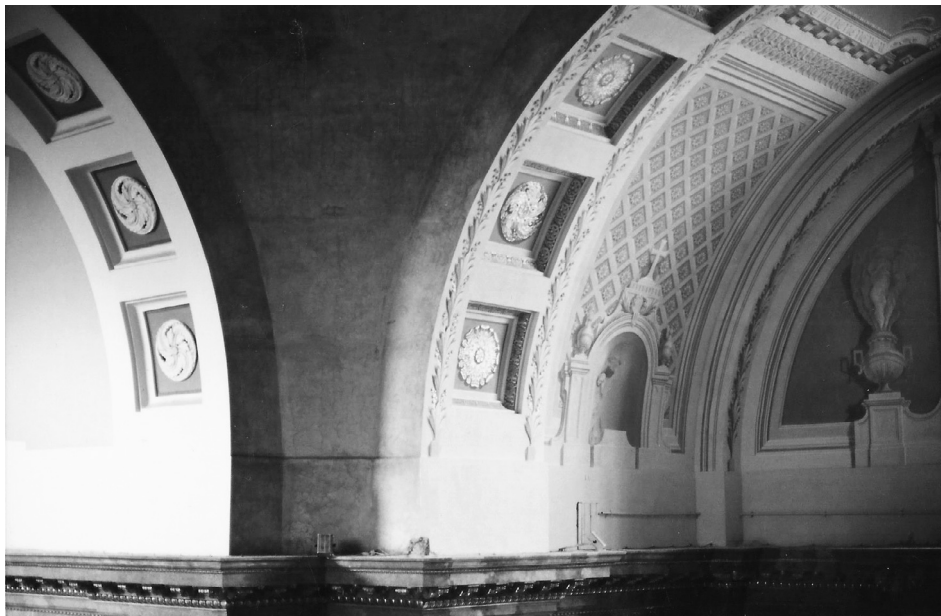
3. kép: A restaurált–rekonstruált falképek – Szent Márton-kápolna –, és a szentély részletének együttes látványa, 2001 (Fotó: Nemessányi Klára)

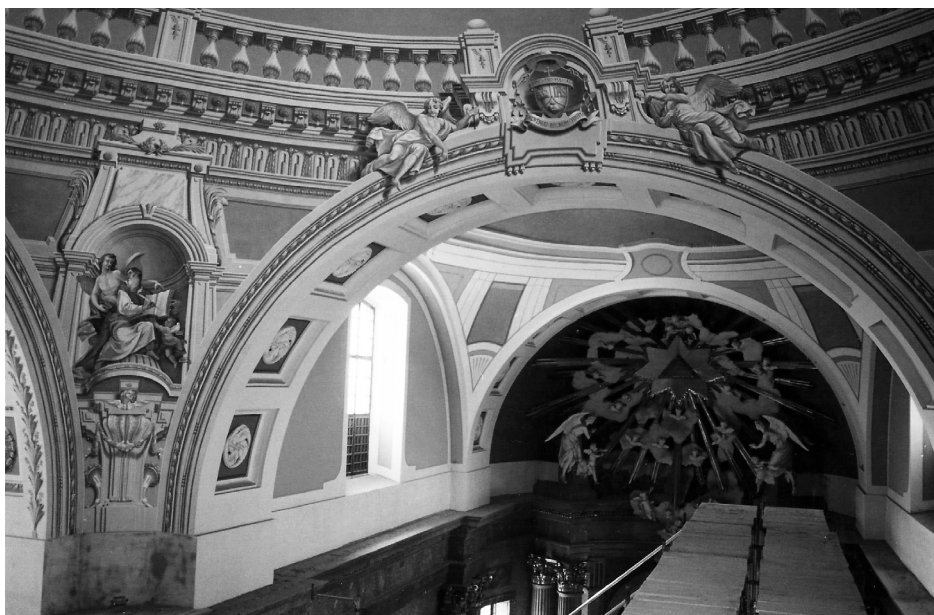
4. kép: A négyezeti kupola rekonstruált falképeinek részlete, állványbontás közben, 2002 (Fotó: Nemessányi Klára)

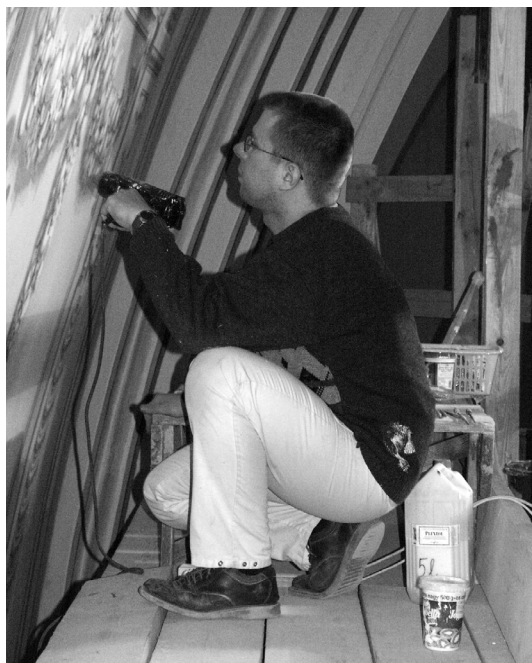
6. kép: Festés a főhajó dongaboltozatának látszatarchitekturális elemein, Heitler András festőrestaurátor munka közben, 2003 (Fotó: Gyarmati András)

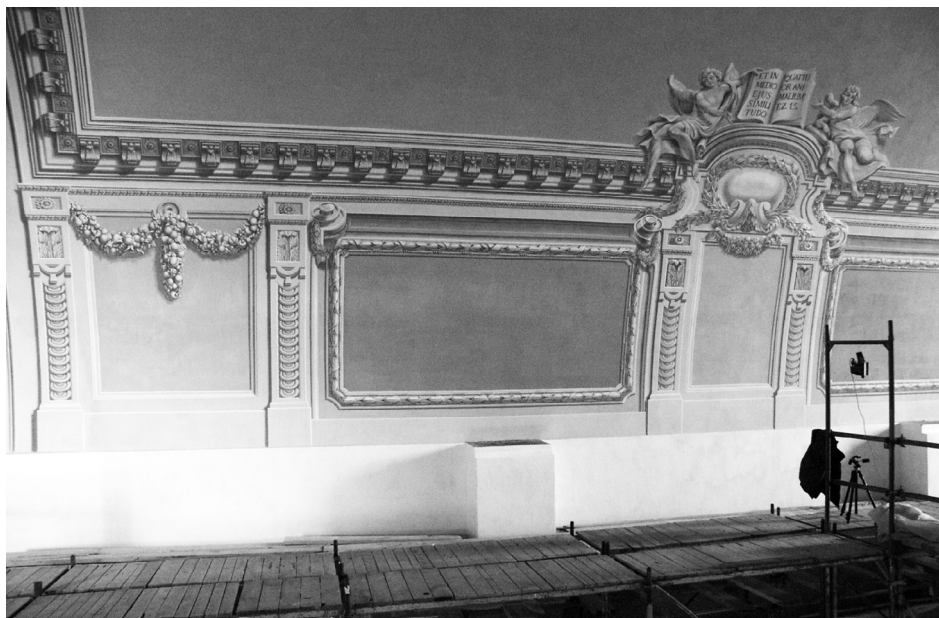
7. kép: Az elkészült dongaboltozati rekonstrukció részlete, állványbontás közben, 2003.
(Fotó: Gyarmati András)

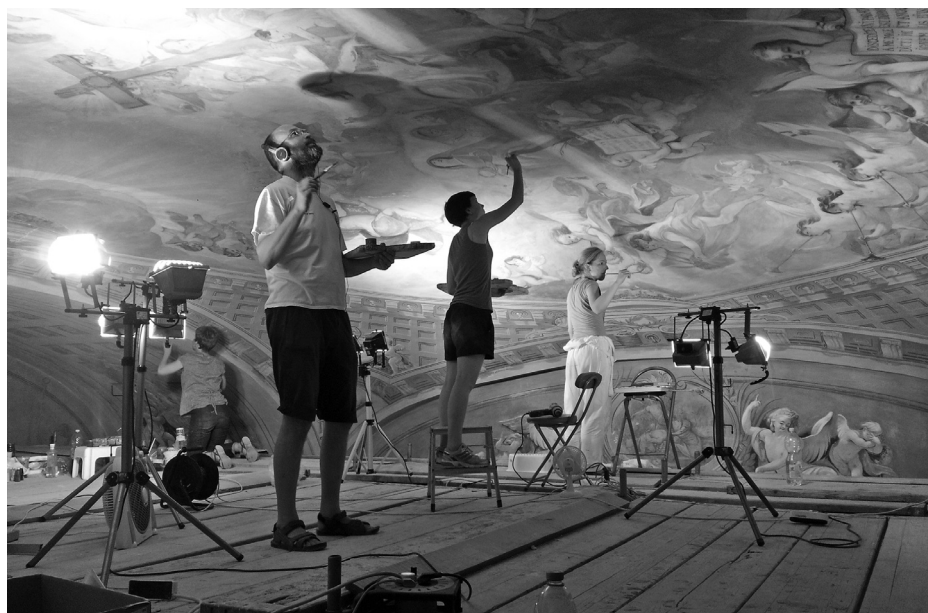
8. kép: Retusálás az Utolsó ítélet című falképen, a Madonna-kápolnában, 2015
(Fotó: Heitler András)

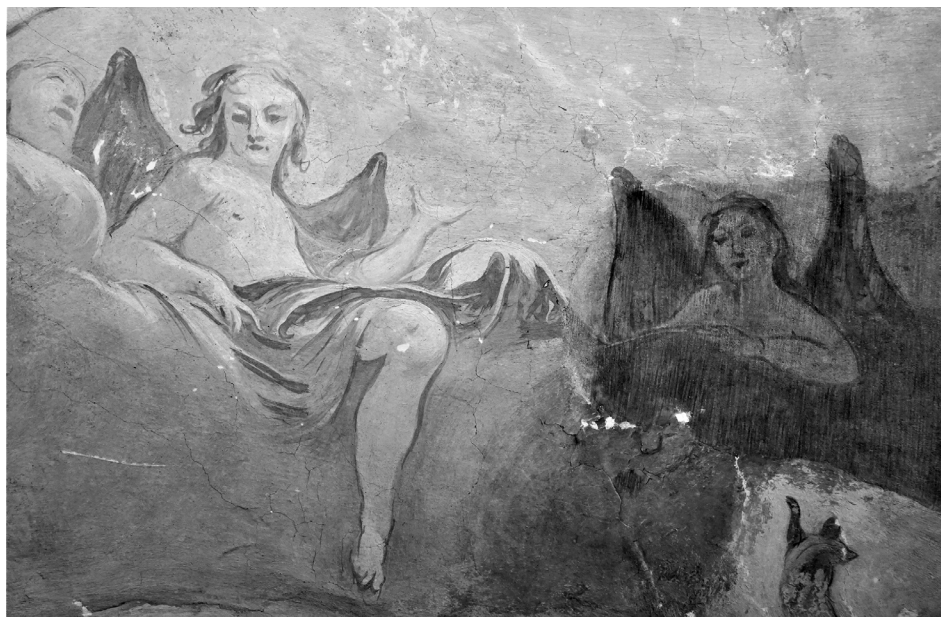
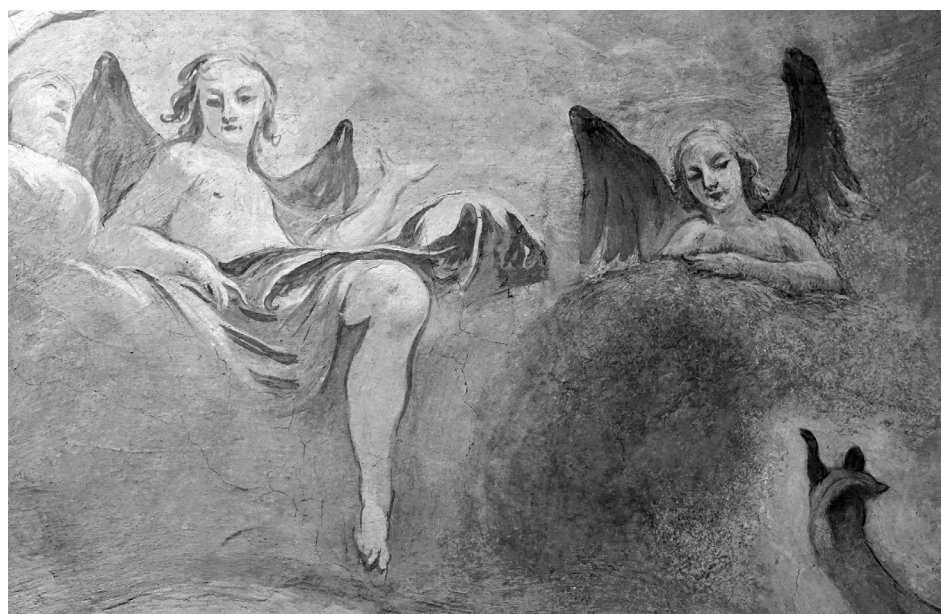
9–10. kép: Az angyal alakja a Madonna-kápolna középképén, 1977-ből, majd 2015-ből
(Fotó: Gyarmati András)

ták. A 2. világháborút követően Géfin Gyula (1889–1973), és Illés János (1908–1994) restaurátor is a falképek általánosan leromlott állapotáról számolt be feljegyzéseiben.¹³ Utoljára 1977-ben restaurálták.¹⁴ A 2015. évi munkálatokat Sári Gabriella restaurátor vezette.¹⁵ A beavatkozás elsődleges céljának az 1977. évi átfestések, félreértelmezések, nagyvonalúságok tisztázását, az eredeti érvényre juttatását tekintették. (8. kép) Az újrestaurálás során a korábbi és újonnan alkalmazott konzerválások után az eredeti festett felület jól feltárhatóan bizonyult, ezért a hiányokat, formai kiegészítéseket nagyobb hányadban retusálással lehetett visszaemlíni. Rekonstrukcióra, vagyis a templomtérhez hasonló kiterjedtebb újrafestésre kis százalékban volt csak szükség. A Madonna-kápolna restaurált falképeinek mai látványa áll a legközelebb a templom elpusztult későbarokk terének festett egységéhez, minőségéhez. A falképeken minden esetben az eredeti minőség érvényesül, kiváló támpontot nyújtva minden további rekonstrukcióhoz. (9–11. kép)

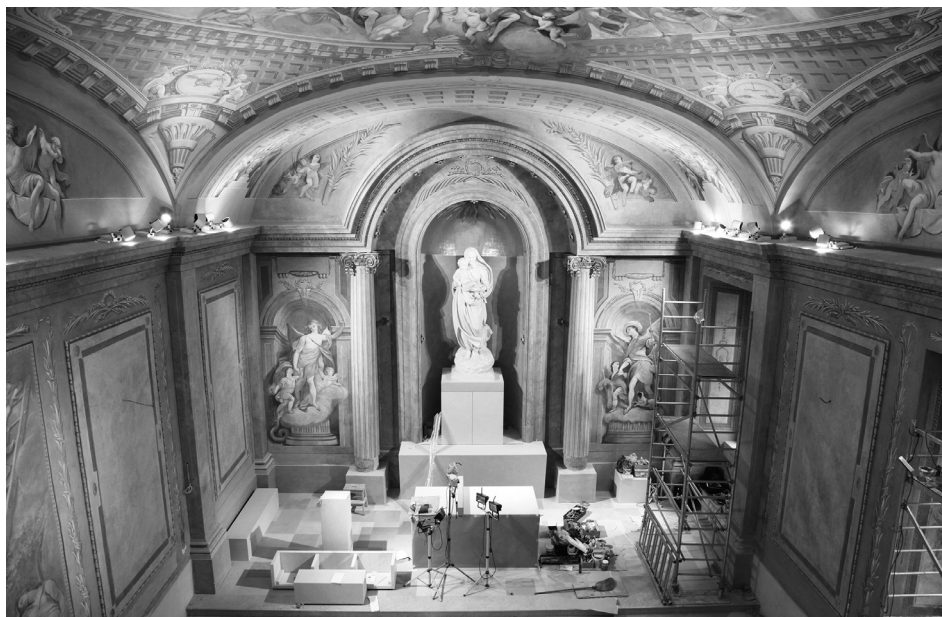
11. kép: A Madonna-kápolna a restaurálás utolsó hetében, 2015 (Fotó: Nábrádi Szabolcs)
